Visite du chantier de la rénovation du tunnel Léonard

La rénovation du tunnel Léonard

Rénovation tunnel Léonard

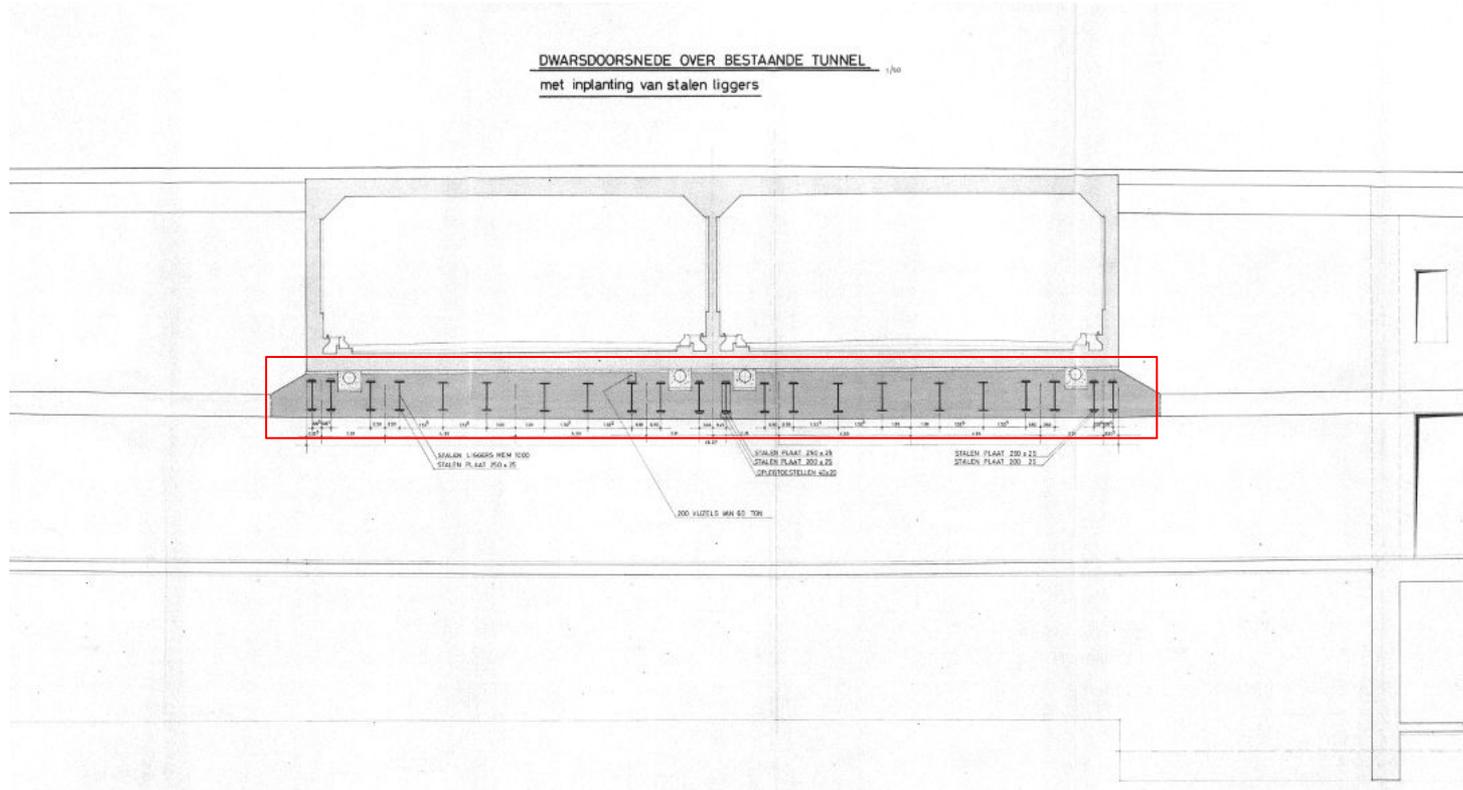
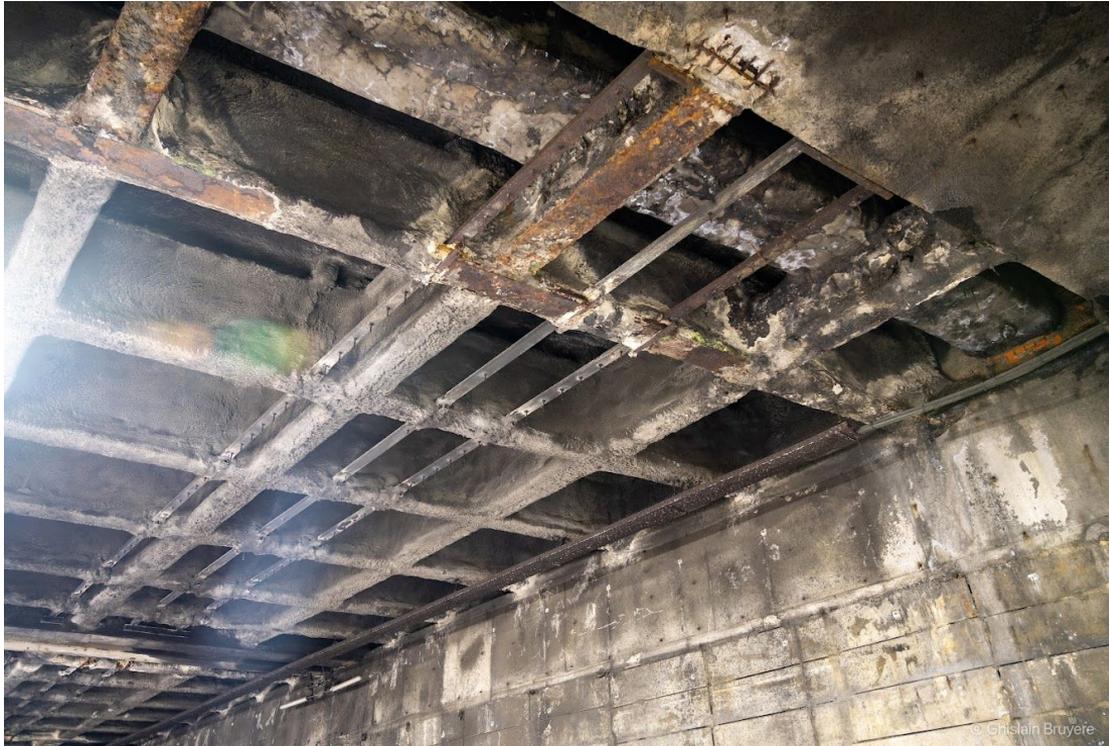
I. Grille de poutres en acier

Nécessité rénovation structurelle?

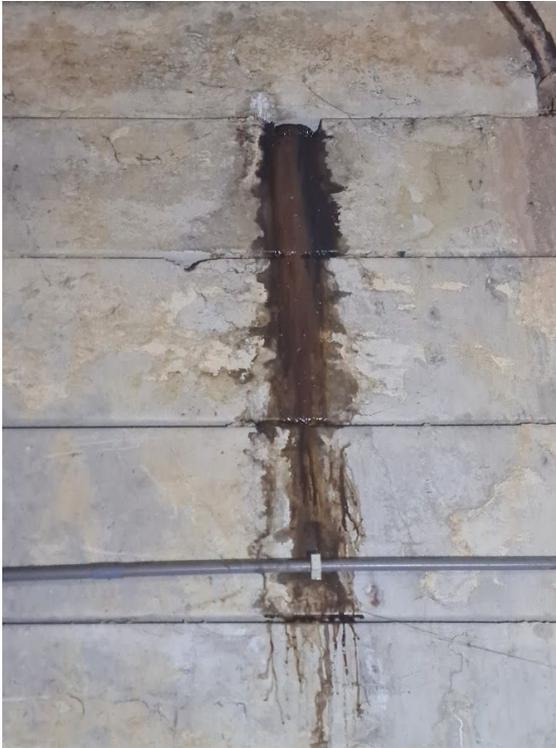
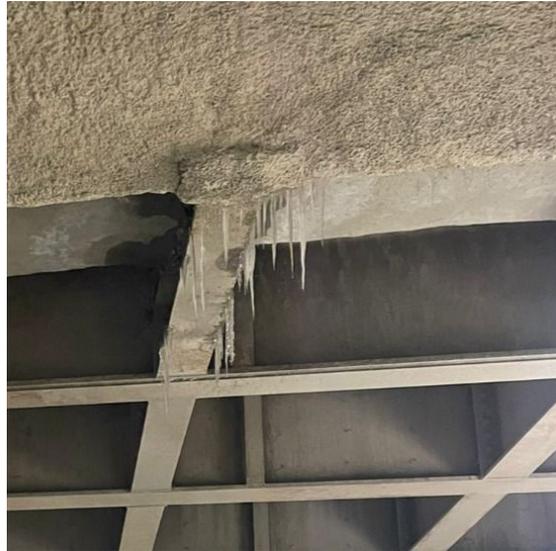
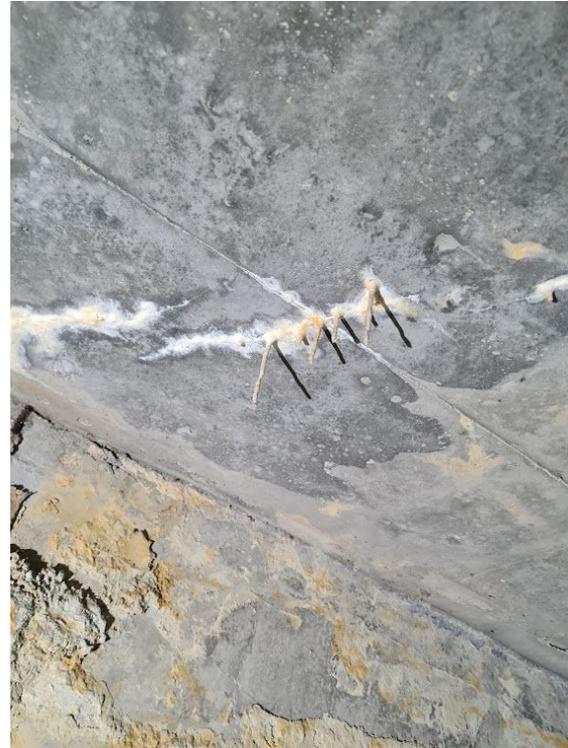
II. Infiltration d'eau

Nécessité rénovation structurelle?

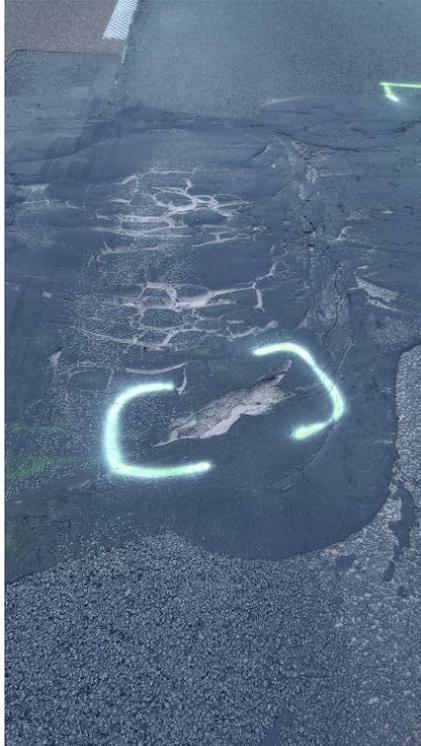
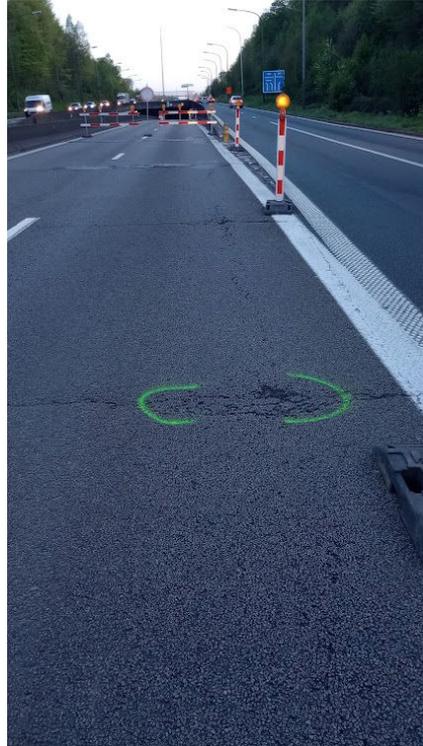
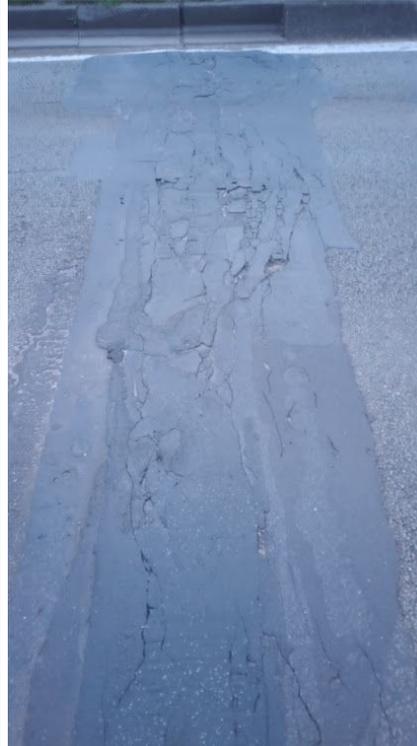
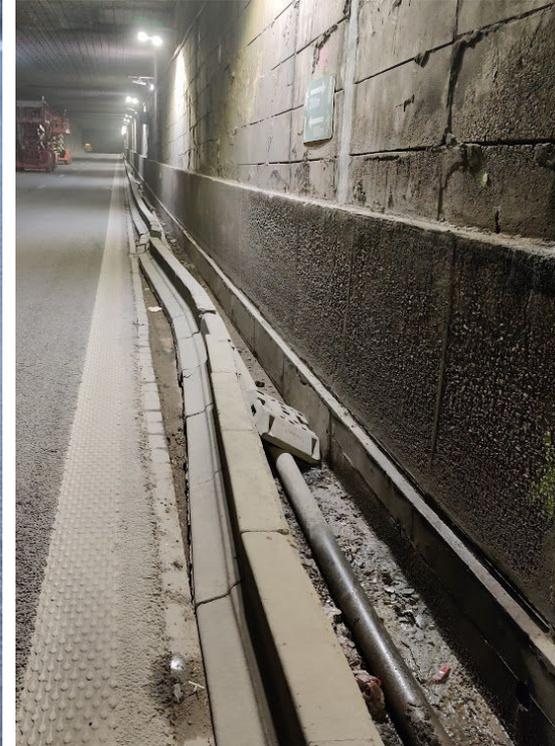
III. Vétusté de la voirie et des éléments linéaires

Nécessité rénovation structurelle?

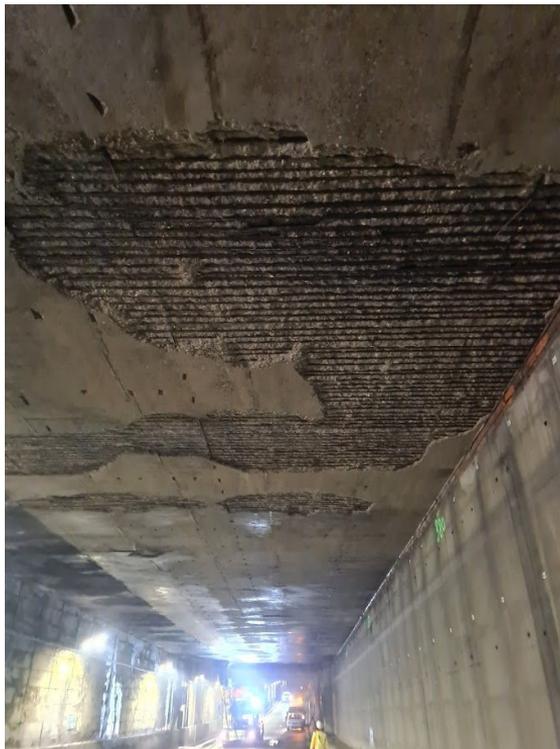
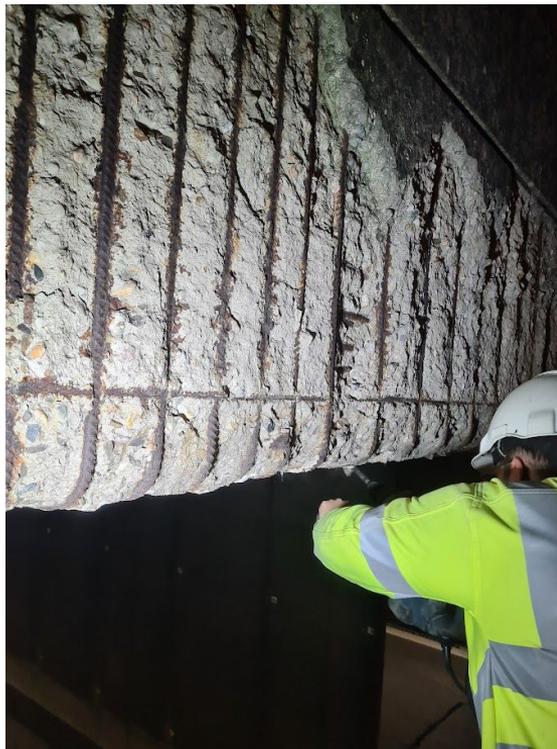
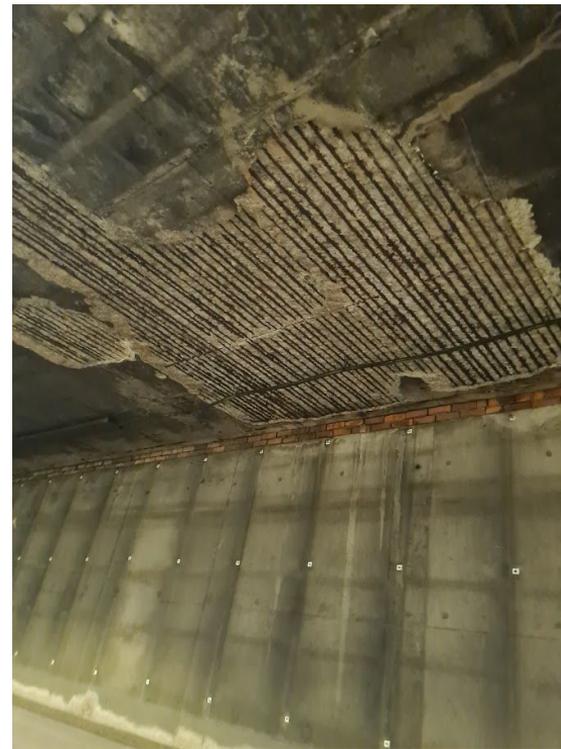
IV. Dégâts au béton - dalle du plafond + frontons LEO-2

Origines des dégâts au béton?

- Infiltration de
 - Dioxyde de carbone
 - Chlorides

→ Molécules de fers des armatures réagissent avec les molécules d'oxyde pour créer de la dioxyde de fer (rouille)

- La rouille a un volume plus grand que le metal d'origine et va se dilater → **la couverture du béton est repoussée**
- La rouille est poudreuse et n'a pas de valeur structurelle. Le diamètre des barre de l'armature diminue renforcé diminue → **La portance du béton armé diminue et la structure du béton est en péril.**

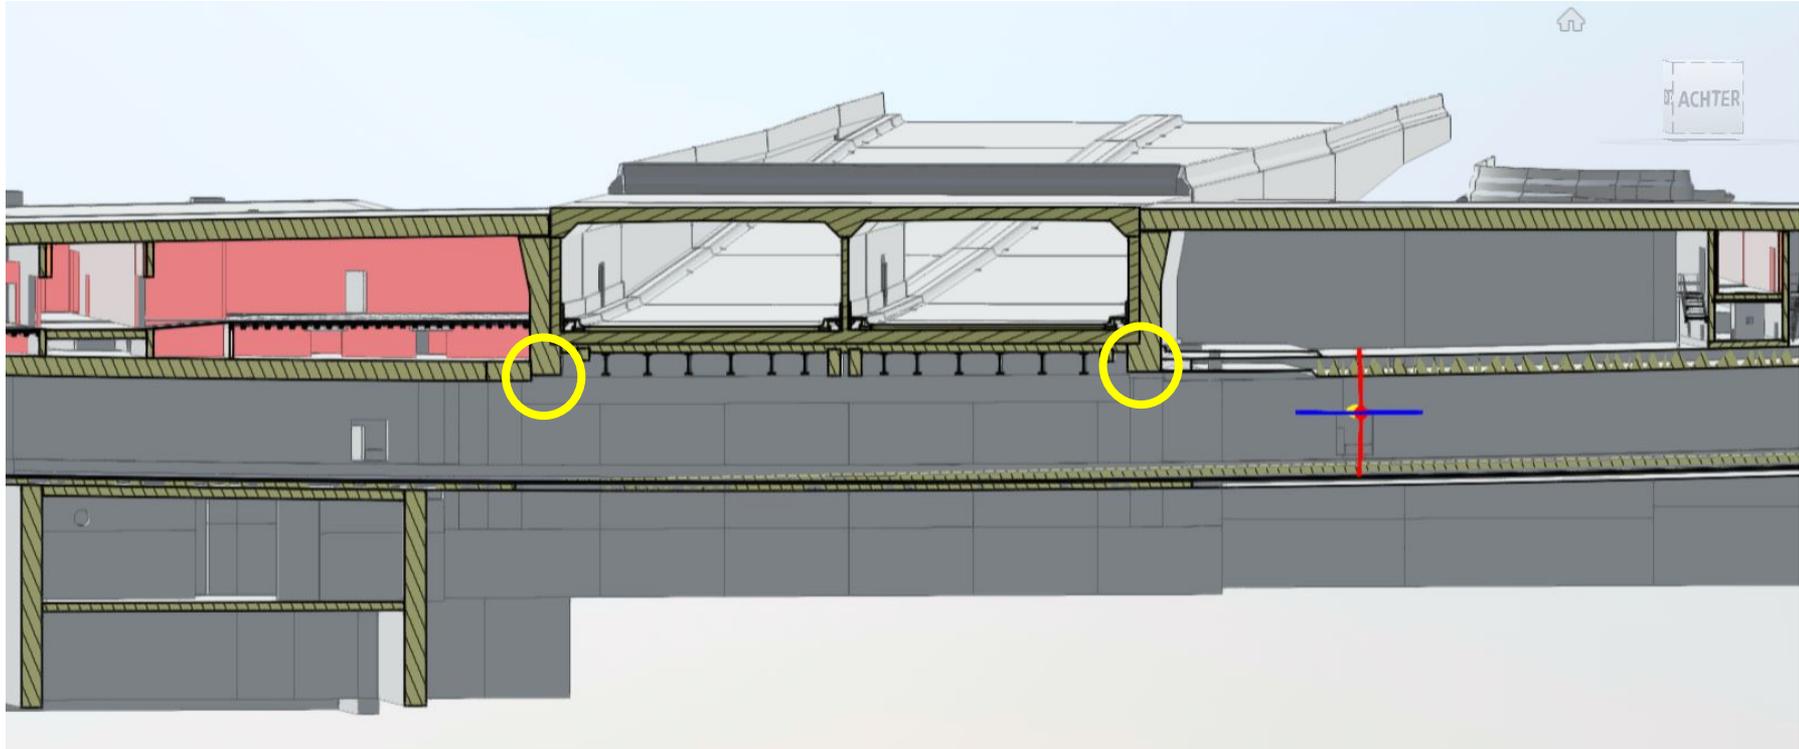
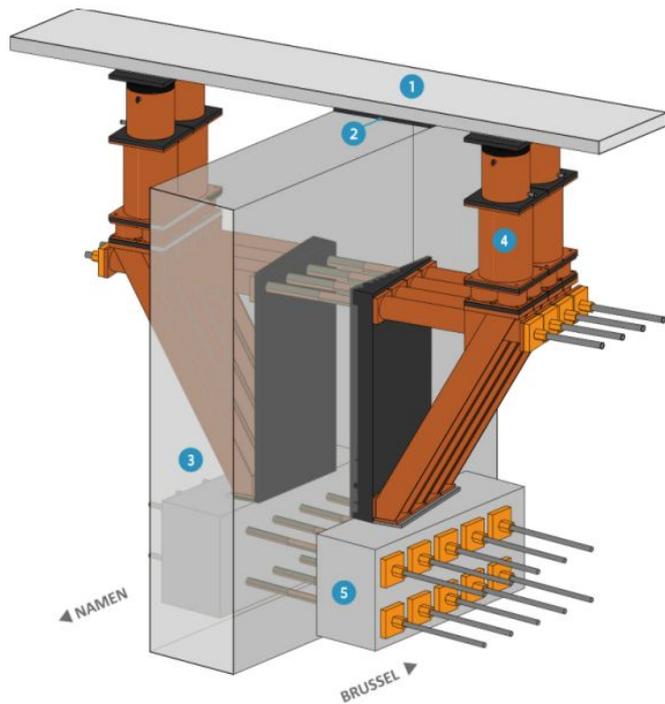
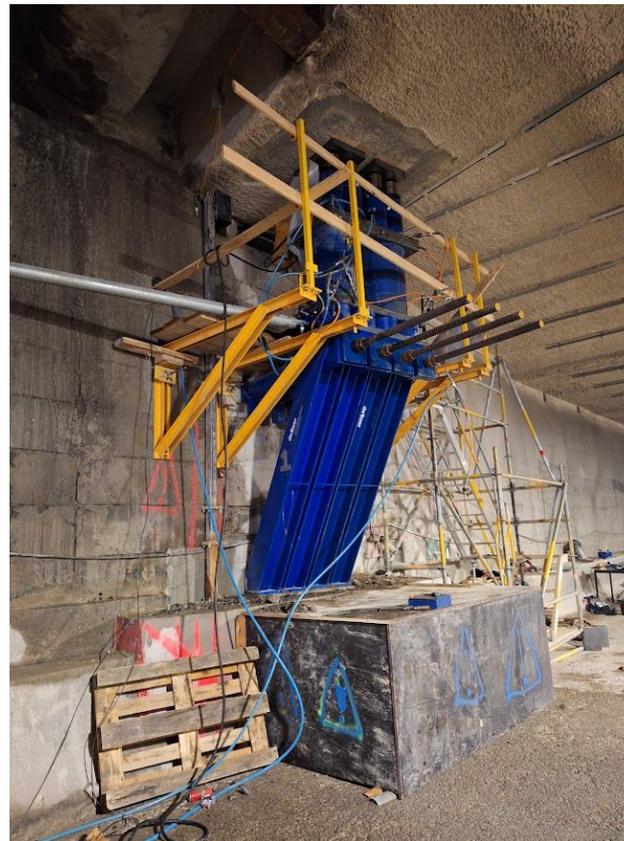
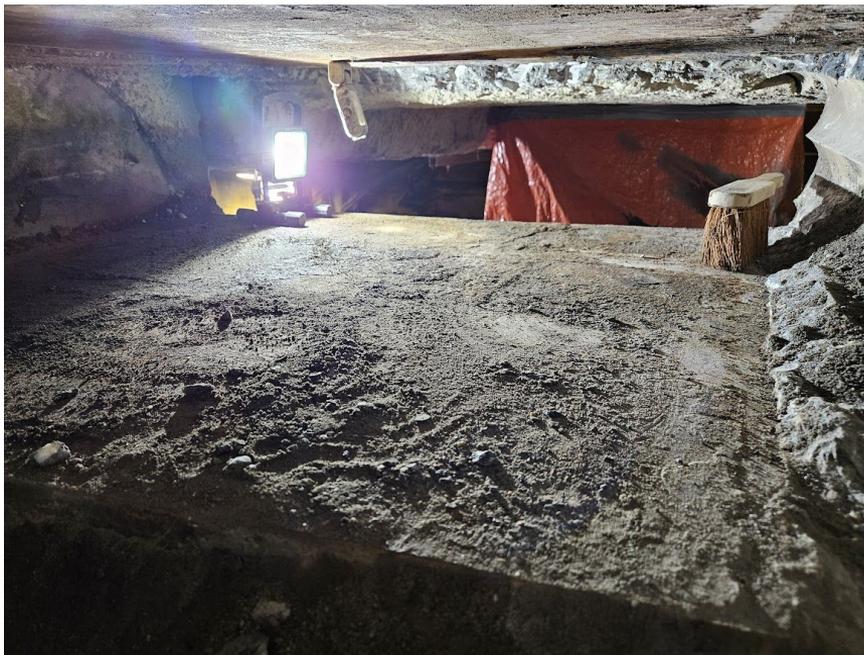
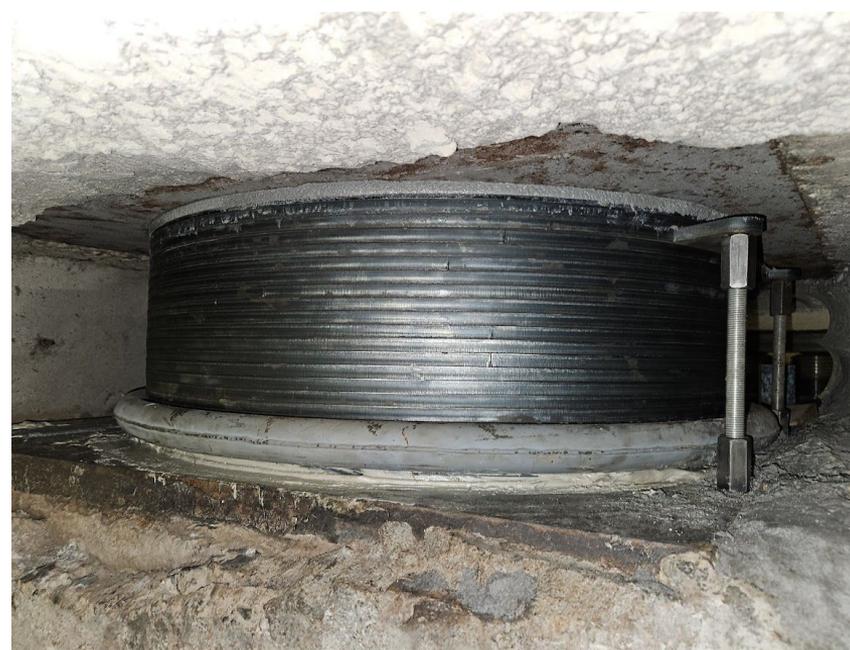
V. Remplacer les point d'appui

Besoin de rénovation structurelle

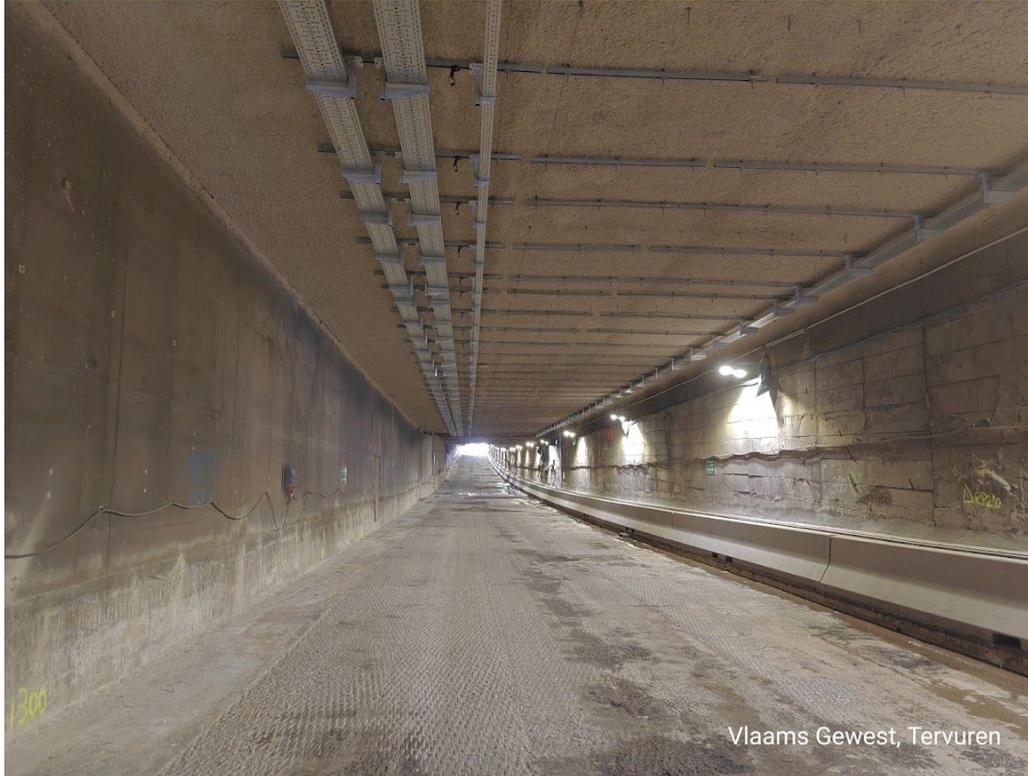
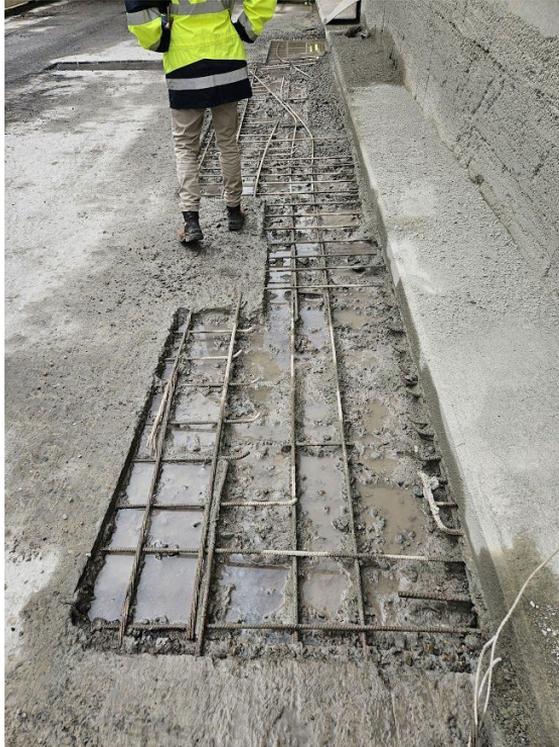
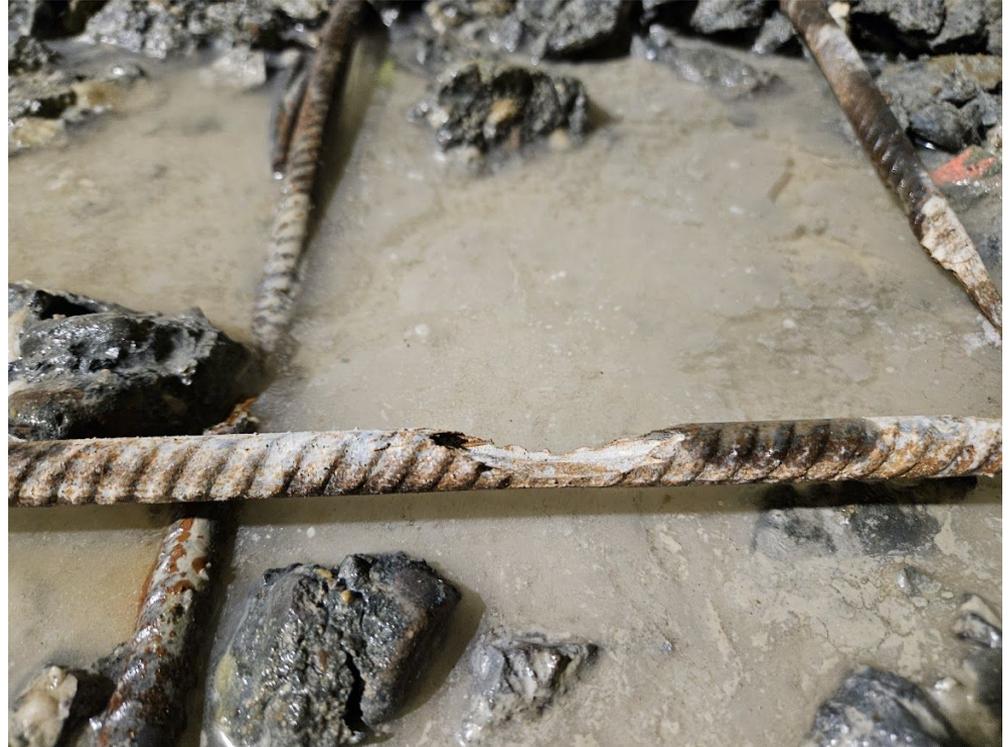
VI. Réparation de la dalle de sol

Besoin de rénovation structurelle
